PENYELIDIKAN DAN PERBAIKAN BANGUNAN MIRING (Studi Kasus Struktur Bangunan Rumah Tinggal di Kotabaru)

Darmansyah Tjitradi

Tulisan ini merupakan hasil dari penyelidikan bangunan miring yang mengambil kasus rumah tinggal di Jln. P.I. Kesuma Jaya No.14 Kotabaru yang bangunannya mengalami kemiringan dan pondasinya mengalami perbedaan penurunan. Penyelidikan yang dilakukan menggunakan cara pengamatan visual (kualitatif) yang merupakan pengamatan awal sebelum dilanjutkan dengan pengukuran secara kuantitatif melalui pengukuran kemiringan dan penurunan bangunan. Dari hasil dari penyelidikan dapat diketahui bahwa tingkat kerusakan struktur bangunan masih dalam kategori ringan, sehingga masih dapat dilakukan perbaikan atau perkuatan terhadap struktur bangunan.
Kata kunci: bangunan miring

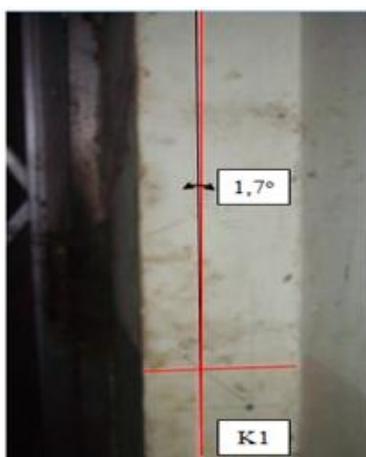
- Kolom kode K1 s.d. K3: permukaan kolom bagian atas beton mengalami retak selebar 5 mm dan mengalami kemiringan 1,7 derajat (lihat Gambar 4 dan 5).
- Kolom kode K4 s.d. K12: permukaan kolom beton masih dalam keadaan baik, namun mengalami kemiringan sekitar 1,7 s.d. 3 derajat.
- Kolom kode K5 s.d. K27: permukaan kolom masih dalam keadaan baik dan kemiringan sangat kecil sekali < 1 derajat.
- Kolom pada tingkat-2 permukaan betonnya tidak mengalami retak (lihat Gambar 6).

Gambar 5. Gambar kolom kode K1 yang mengalami kemiringan 1,7 derajat)

Bangunan mengalami kemiringan ke kanan sekitar 1,7 s.d. 3 derajat terutama pada bagian depan sepanjang 16 m kebelakang (kolom K1 s.d. K12) (berdasarkan hasil pengukuran alat sinar laser SL-2), sehingga termasuk kerusakan **TINGKAT BERAT**, sedangkan kolom yang lain kemiringan termasuk kerusakan **TINGKAT RINGAN** (lihat Tabel 4).

- Melakukan perkuatan dengan profil baja antar kolom terutama pada daerah Kolom K1 s.d. K12 (pada kolom atas dan bawah), untuk mencegah kemiringan bangunan dan lepasnya sambungan kayu (penanganan perkuatan jangka pendek).

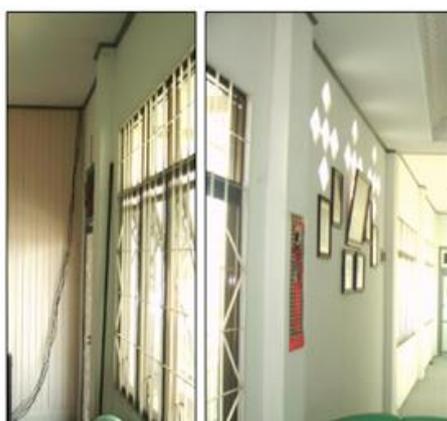
Gambar 6. Gambar kolom tingkat-2 yang masih baik

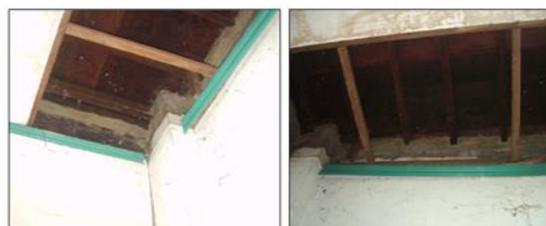
Balok memanjang dan melintang pada lantai 1 terbuat dari kayu ulin dengan ukuran 6 x 12 cm. Dari pengamatan visual pada bagian balok dibagian depan rumah Bapak Heriyanto kondisinya tidak mengalami kerusakan, sedangkan kondisi balok yang lain tidak dapat terlihat karena didalam plafond (lihat Gambar 7).

Gambar 7. Balok kayu ulin pada lantai 1 tidak mengalami kerusakan

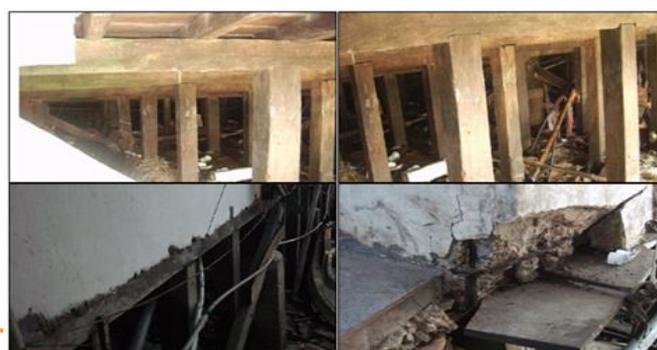
Sistem pondasi yang dipakai menggunakan amparan bantalan kayu ulin pada sepanjang bangunan dengan sambungan baut monel 5/8". Baut monel pada sambungan sudah mengalami karat karena terkena air laut. Dari hasil pengamatan balok suai/pengaku antar tiang hanya dipasang pada bagian tepi bangunan dan sebagian dipasang pada bagian tengah, selain itu takikan sambungan antara tiang dengan balok terlalu sedikit sehingga bangunan menjadi kurang kaku/ mudah bergerak (lihat Gambar 8).

Gambar 8. Sistem Pondasi Tiang Kayu Ulin

Berdasarkan ukuran bangunan terdapat perbedaan panjang bangunan pada bagian muka 8 m dan bagian belakang 11 m, sehingga menyebabkan bangunan tidak simetris sehingga mengakibatkan bangunan secara geometrik kurang stabil. Selain itu kurangnya suai/pengaku pada tiang-tiang kayu pondasi.

- Pada pondasi tiang ulin bagian tengah perlu ditambah balok suai/ pengaku yang terbuat dari kayu ulin, ukuran balok dan baut disamakan dengan suai bagian pinggir yang sudah ada.
- Dinding-dinding, pintu, kusen jendela pada bangunan yang tidak dibongkar yang telah mengalami kerusakan agar segera dilakukan perbaikan kosmetik/ penampilan.
- Desain dan gambar pelaksanaan dengan bangunan baru pada alternatif 2 ini disarankan dilakukan oleh konsultan perencana atau tenaga ahli perencana struktur yang berpengalaman dan memiliki sertifikat keahlian, agar diperoleh hasil desain yang baik dengan tingkat keamanan yang tinggi dan sesuai dengan peraturan perencanaan yang berlaku.

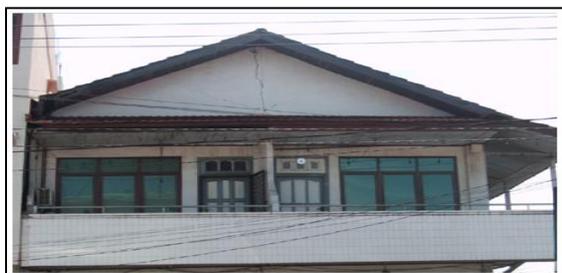
Struktur kuda-kuda terbuat dari kayu ulin dengan penutup atap terbuat dari genteng metal, terdapat retak pada dinding bagian depan dibawah atap-kuda-kuda dengan lebar retak > 1 cm.

Gambar 9. Dinding bata dibawah atap mengalami keretakan

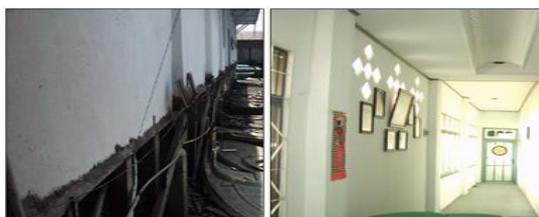
Dinding terbuat dari plesteran bata pada tingkat -1 dan 2, dinding pada bagian muka pada bagian sudut-sudut sudah mengalami retak. Dan dinding pada bagian kanan sepanjang 12 m sudah mengalami miring kekanan (lihat Gambar 10), sedangkan dinding dari 12 m sd. 30 m tidak mengalami kemiringan.

Gambar 10. Dinding bata bagian pinggir mengalami kemiringan, dan dinding bata pada tingkat-2 yang masih baik

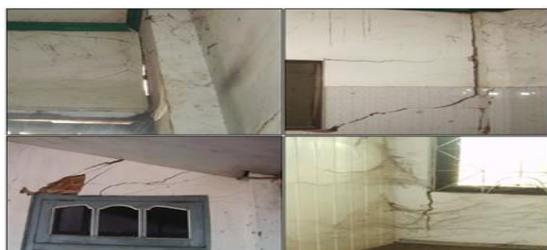
Dinding terbuat dari plesteran bata hanya pada tingkat -1, sedangkan tingkat 2 dinding terbuat dari papan kayu. Hampir semua dinding bata mengalami retak yang > dari 5 mm (lihat Gambar 11).

Gambar 11. Dinding bata mengalami keretakan yang parah

- Apabila tidak ada perbaikan daya dukung pondasi pada bagian perbatasan rumah Toko Harapan Jaya dengan Bapak Heriyanto disarankan agar mengurangi beban yaitu dengan mengganti dinding bata yang ada dengan dinding bata ringan/ papan kayu seperti dilantai atas atau dibongkar sama sekali.

- Dinding-dinding, pintu, kusen jendela yang telah mengalami kerusakan agar segera dilakukan perbaikan kosmetik/ penampilan.
- Perbaikan pada alternatif 2 ini disarankan dilakukan oleh tukang atau kontraktor yang berpengalaman, agar diperoleh hasil perbaikan yang baik dengan tingkat keamanan yang tinggi.

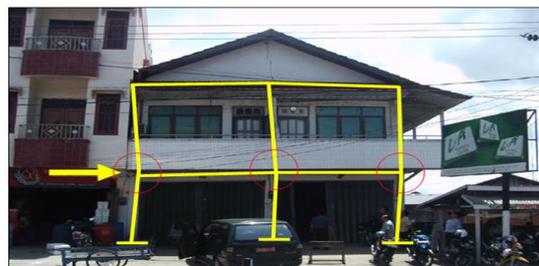
Terjadi pergeseran horisontal pada lantai 1 sebesar 10 cm kekanan pada bagian kolom depan (K1 s.d. K12), sedangkan pada tingkat 2 hanya terjadi pergeseran yang kecil ke kiri (lihat Gambar 12).

Gambar 12. Terjadi pergeseran horisontal pada tingkat 1 dan 2

Terjadi pergeseran horisontal pada lantai 1 sebesar 10 cm pada bagian kolom depan (K1 s.d. K12), sedangkan pada tingkat 2 hanya terjadi pergeseran yang kecil ke kiri, hal ini disebabkan oleh menyatunya sistem pondasi Toko Harapan Jaya dengan rumah Bapak Heriyanto sepanjang 16 m kebelakang sehingga menyebabkan tekanan horisontal pada tingkat 1 rumah Bapak Heriyanto.
