Penanganan Kerusakan Perkerasan Jalan Pada Rehabilitasi Mayor Jalan Ahmad Yani Km 16+800 – Km 18+800 Berdasarkan Penyebabnya

Abdul Chair, ST.

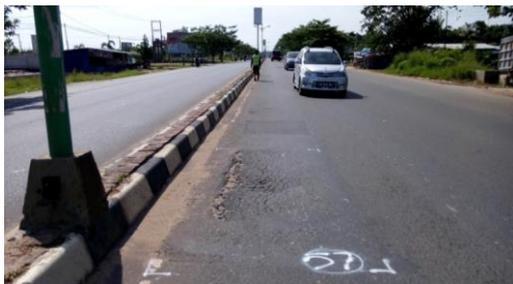
Gambar 2. Retak buaya pada lajur 1

Retak rambut dan buaya ini juga terdapat pada lajur 2 (tengah) maupun lajur 3 (tepi). Umumnya disebabkan oleh permukaan perkerasan beraspal eksisting atau lapis perkerasan beraspal dibawahnya telah mengalami aus, kerusakan semacam ini diusulkan untuk ditangani dengan tipikal penanganan I.

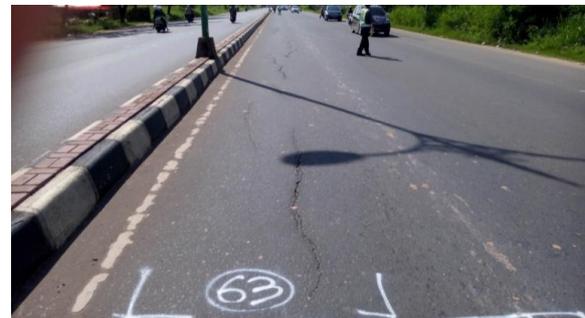
2. Kerusakan berupa retak memanjang pada lajur 1 (tepi median) atau lajur 2 (tengah) yang disebabkan oleh pipa PDAM lama sedalam $\pm 1 - 1,2$ m' yang tidak difungsikan lagi sehingga terjadi kekosongan. Kemudian akibat berat jalan maupun beban lalu lintas mengalami remuk sehingga terjadi penurunan pondasi jalan di jalur pipa tersebut. Kerusakan ini diusulkan untuk ditangani dengan tipikal penanganan II.

Gambar 3. Retak memanjang pada lajur 1

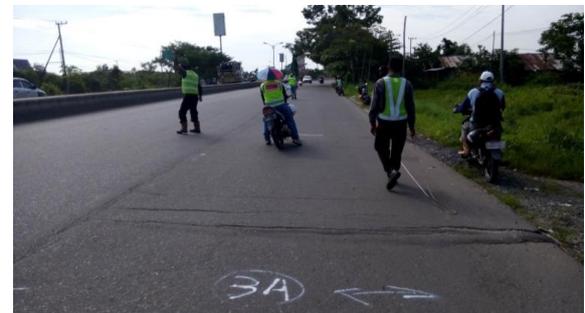
3. Kerusakan pada lajur 3 (tepi) yang berupa retak melintang (*faulting*) disebabkan oleh dilatasi akibat perbedaan umur beton yang terjadi pada saat pelaksanaan perkerasan rigid dan tidak adanya tulangan dowel untuk mengatasi hal tersebut. Kerusakan ini diusulkan untuk ditangani dengan tipikal penanganan IVa.

Gambar 4. Retak melintang (*faulting*) pada lajur 3

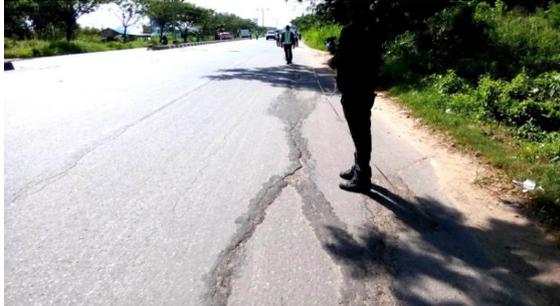
4. Kerusakan pada lajur 3 (tepi) berupa remuk (*punch out*) yang disebabkan oleh mutu pondasi perkerasan

beton semen yang tidak memenuhi spesifikasi sehingga sebagian plat tertentu mengalami pecah menjadi beberapa bagian kecil, khususnya yg retak lepas dan disintegrasikan. Kerusakan ini diusulkan untuk ditangani dengan tipikal penanganan III.

Gambar 5. Remuk (*punch out*) pada lajur 3

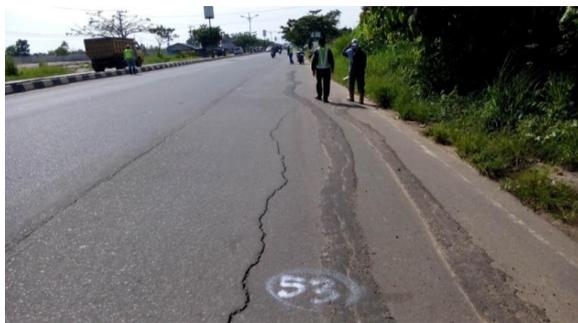
5. Kerusakan pada lajur 3 (tepi) berupa patah (*buckling*), bergeser (*slide*), dan pondasi mengalami patah hingga terangkat (*blow-up buckling*). Secara garis besar disebabkan oleh CBR tanah dasar yang rendah dan dikombinasikan mutu perkerasan beton semen yang tidak memenuhi spesifikasi.

Gambar 6. Patah (*buckling*) dan bergeser (*slide*) pada lajur 3

Kerusakan semacam ini diusulkan untuk ditangani dengan tipikal penanganan III. Pada saat pembongkaran, tanah dasar harus dipadatkan ulang terlebih dahulu dan jika dites dengan DCP masih belum mencapai CBR sesuai spesifikasi Bina Marga maka perlu digali untuk diganti dengan tanah timbunan pilihan.

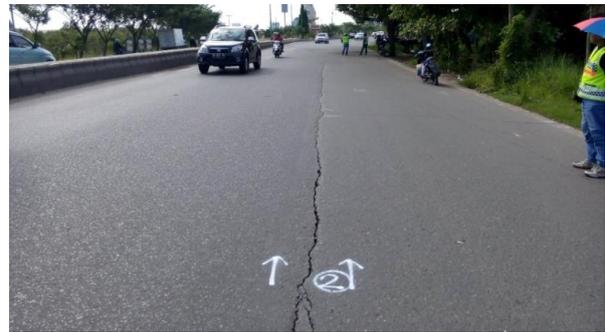
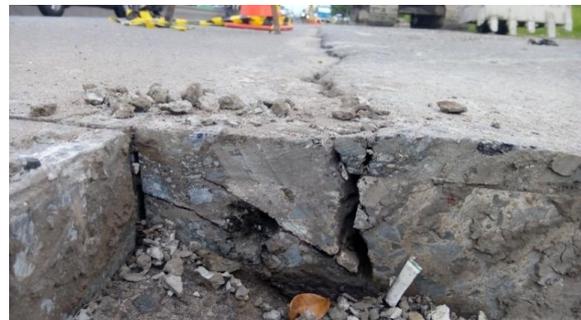
6. Kerusakan berupa retak memanjang antara lajur 2 (tengah) dan lajur 3 (tepi). Kerusakan berupa retakan disebabkan oleh perbedaan tipe pondasi jalan. Dimana lajur 2 (tengah) adalah perkerasan lentur sedangkan lajur 3 (tepi) adalah perkerasan beton semen tanpa tulangan (*rigid*). Selain itu lajur 3 (tepi) juga mengalami pergeseran ke-arah bahu jalan, disebabkan oleh penggalian kabel optik pada areal bahu jalan dan

dibawah perkerasan rigid, kemudian melakukan penimbunan kembali tanpa memadatkan tanah timbunan jalan seperti semula sehingga setelah timbunan mengalami konsolidasi terjadilah area kosong yang menyebabkan pergeseran perkerasan rigid.

Gambar 7. Retak memanjang antara lajur 2 dan lajur 3

Gambar 8. Tampak potongan melintang retak memanjang

Tipe kerusakan ini diusulkan untuk ditangani dengan 2 macam *typical patching* tergantung dari besar retakan memanjang yang terjadi, dimana untuk retakan yang kurang dari 0,5 cm dilakukan penanganan dengan tipikal penanganan IVa, sedangkan untuk retakan yang lebih besar dari 0,5 cm akan ditangani dengan tipikal penanganan IVb.

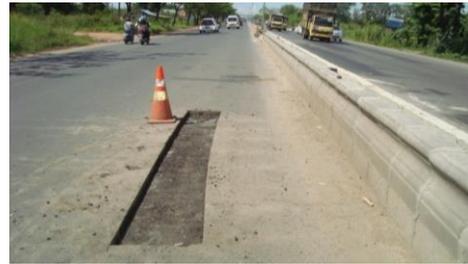
Gambar 14 Permukaan lubang yang telah dibongkar dan akan ditangani dengan tipikal penanganan I

Areal retakan diberi tanda dan kemudian dipotong menggunakan mesin pemotong aspal (asphalt cutter). Setelah itu dilakukan pembongkaran dengan jack hammer dan peralatan bantu lainnya. Setelah permukaan perkerasan dibawahnya dibersihkan dan tidak tampak ada tanda-tanda kerusakan atau retakan, permukaan lubang diberi lapisan tack coat dan kemudian ditutup kembali dengan menggunakan campuran aspal panas dengan ketebalan antara 3-5 cm.

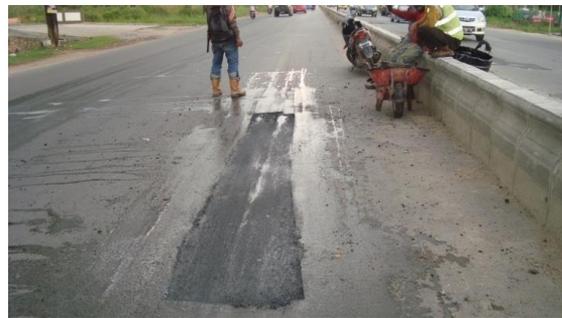
Gambar 15 Lubang yang telah ditangani dengan tipikal penanganan I

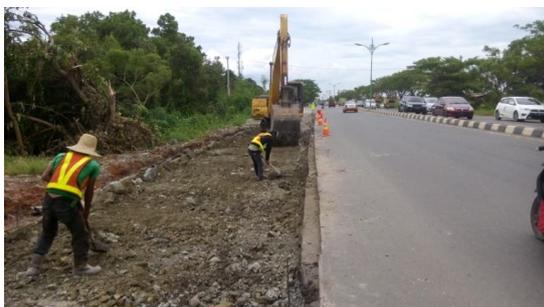
Gambar 16 Pembongkaran dengan menggunakan Excavator

Areal perkerasan pada jalur III yang mengalami remuk, patah (*buckling*) dan bergeser diberi tanda dan kemudian dipotong menggunakan *asphalt cutter* dengan pola berpetak-petak. Setelah itu dilakukan pembongkaran perkerasan beton dengan peralatan berat (Excavator), jack hammer dan peralatan bantu lainnya. Pembongkaran dilakukan secara total, dimana

seluruh perkerasan lama dibongkar hingga mencapai tanah dasar.

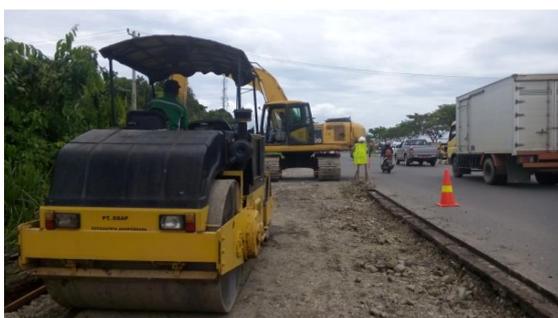
Gambar 17 Pematatan tanah dasar dengan Road Roller

Kemudian tanah dasar dipadatkan menggunakan alat road roller. Setelah itu dilakukan pengecoran lantai kerja dengan menggunakan beton mutu K-125 setebal 5 cm. Dilanjutkan dengan pemasangan besi tulangan yaitu besi bangku dan wiremesh 8 mm. Tahap selanjutnya dilakukan pengecoran dengan beton mutu K-300. Setelah perkerasan beton berumur 7 hari dan telah memenuhi uji mutu, permukaan beton dilapis menggunakan lapis perekat jenis *prime coat*. Kemudian dilakukan pengaspalan dengan campuran aspal panas (laston AC WC) setebal 4 cm.

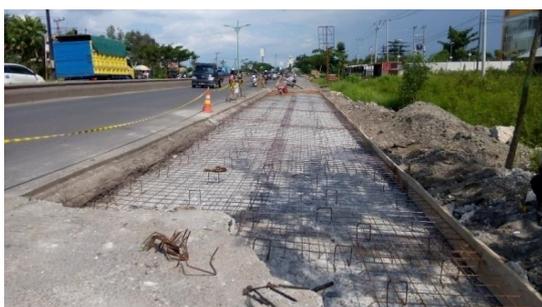
Gambar 18 Pemasangan besi bangku dan wiremesh

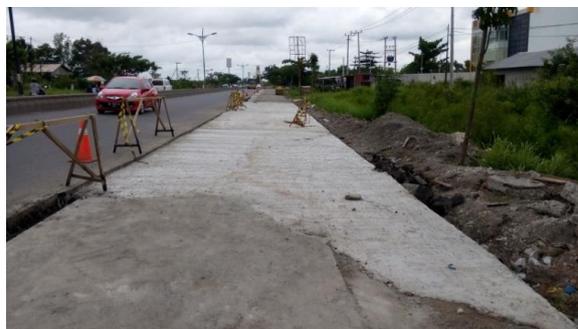
Gambar 19 Pengecoran perkerasan beton mutu K-300

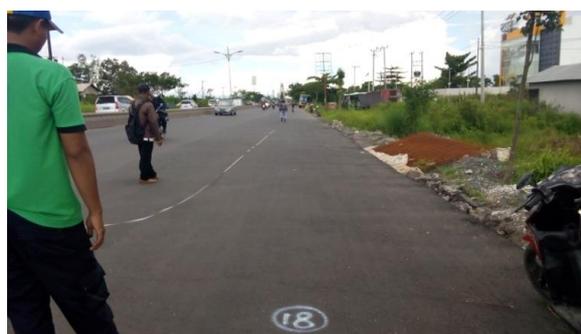
Gambar 20 Lubang yang telah ditangani dengan Tipikal III

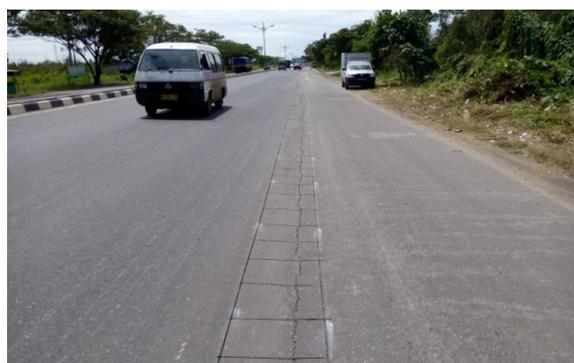
Gambar 19 Potongan dengan pola berpetak

Areal perkerasan antara jalur II dan jalur III yang mengalami retak memanjang, diberi tanda dan dipotong dengan aspal cutter dengan pola berpetak. Untuk retakan memanjang yang lebar retakannya kurang dari 0,5 cm, dilakukan pembongkaran sampling setiap 10 m' untuk mengetahui dibawah retakan ada rongga atau tidak.

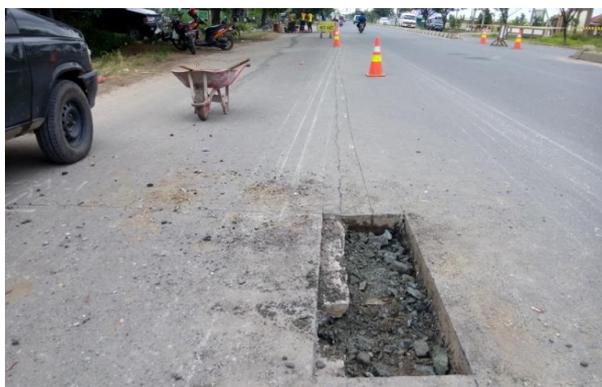
Gambar 21 Pembongkaran sampling retakan memanjang dengan lebar retakan kurang dari 0,5 cm.

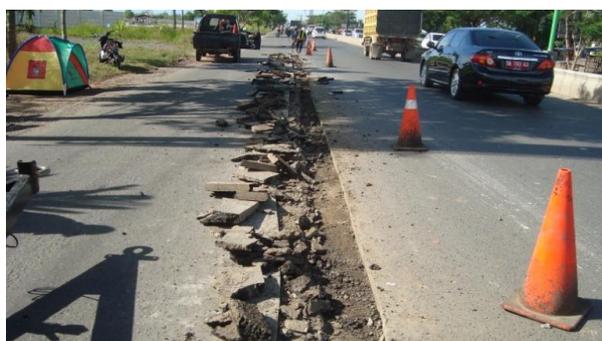
Gambar 22 Pembongkaran perkerasan beraspal yang mengalami retak memanjang

Apabila tidak terdapat rongga, maka retakan tersebut akan ditangani dengan tipikal penanganan IVa. Demikian juga dengan retakan melintang (*faulting*) akan ditangani dengan tipikal penanganan IVa. Dimana setelah dilakukan pembongkaran dan permukaan lubang telah dibersihkan dari debu dan kotoran. Permukaan lubang dilapis dengan menggunakan lapisan perekat jenis *tack coat* kemudian ditutup dengan campuran aspal panas setebal 4 cm.

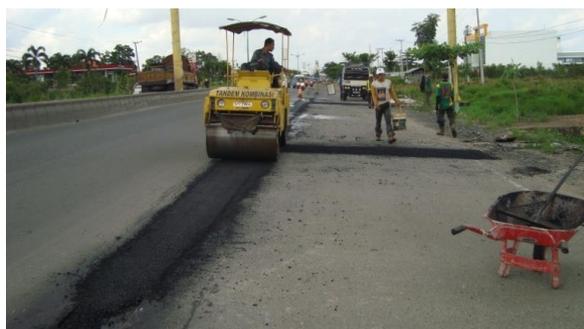
Gambar 22 Pengaspalan lubang dengan campuran aspal panas

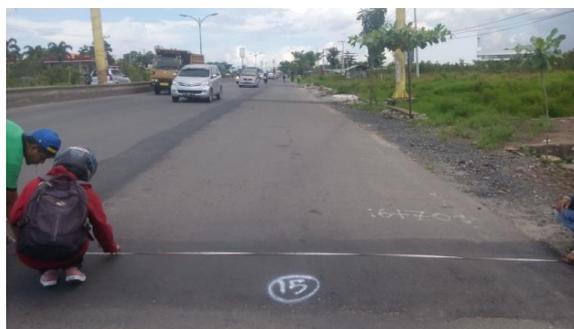
Gambar 23 Retakan memanjang setelah ditangani dengan tipikal penanganan IVa

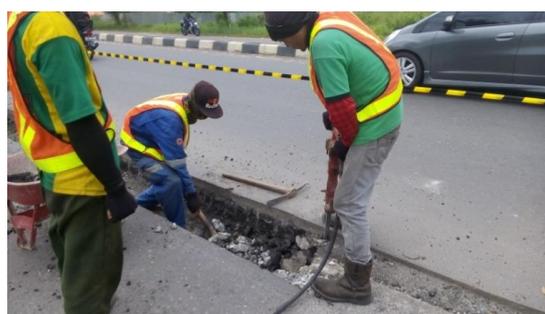
Gambar 24 Pembongkaran retakan memanjang yang akan ditangani tipikal penanganan IVb

Untuk retak memanjang yang lebar retaknya lebih besar dari 0,5 cm maupun yang lebar retaknya kurang dari 0,5 cm tetapi setelah dilakukan pembongkaran terdapat rongga dibawah retakan, akan ditangani dengan tipikal penanganan IVb. Retakan memanjang tersebut akan dilakukan pembongkaran hingga sedalam 20-22 cm dengan lebar minimum 25 cm. Pembongkaran dilakukan dengan memakai jack hammer dan peralatan bantu lainnya. Setelah permukaan lubang dibersihkan dari kotoran, dilakukan pengecoran dengan beton mutu K-300. Setelah beton berumur 7 hari dan telah memenuhi persyaratan uji mutu, permukaan beton diberi lapisan perekat jenis *prime coat*. Kemudian ditutup dengan campuran aspal panas setebal 4 cm.

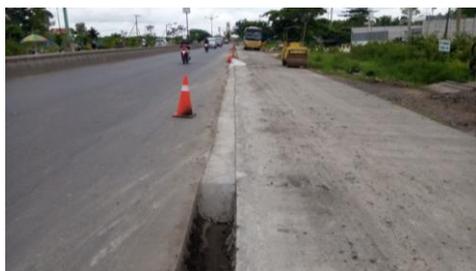
Gambar 25 Pengecoran lubang dengan beton mutu K-300

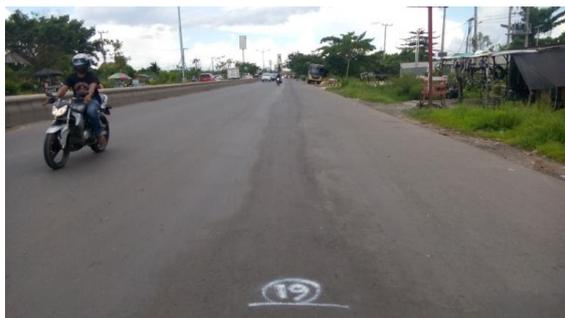
Gambar 27 Retak memanjang yang telah ditangani dengan tipikal penanganan IVb
