Investigasi kerusakan turbocharge pada unit dump truck

Wahyu Anhar¹ Iskandar Zulkarnain Kamal¹
Dhandi Wahyu Wiranata¹

¹ Program Studi Alat Berat, Politeknik Negeri Balikpapan

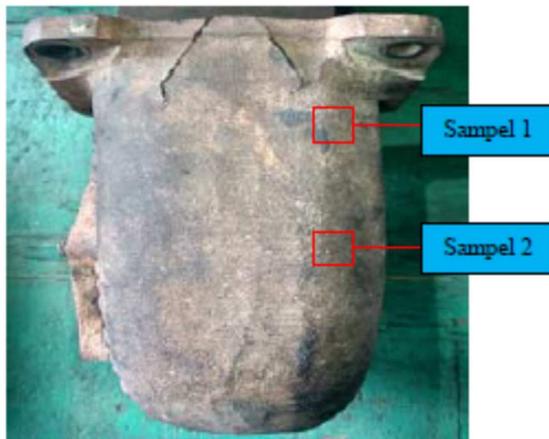
Gambar 2 Bagian pengujian kekerasan

Pengujian kekerasan dilakukan untuk menentukan kehomogenitasan bahan komponen. Metode uji kekerasan yang digunakan adalah kekerasan *Rockwell*. Pengujian kekerasan dilakukan di *workshop* Jurusan Teknik Mesin Politeknik Negeri Balikpapan. Pengujian kekerasan dilakukan pada potongan melintang dari bagian dekat retakan, dan jauh dari retakan, seperti ditunjukkan dalam Gambar 2.

Berdasarkan hasil pengujian kekerasan dari beberapa titik di bagian *housing turbine* didapatkan angka kekerasan yang sama dan identik. Angka kekerasan *housing turbine* adalah berkisar 7,3 HRC. Angka kekerasan yang sama dan identik untuk di beberapa bagian komponen menunjukkan bahwa komponen, khususnya unsur penyusun adalah homogen (ASM Handbook, 2000). Hal ini menunjukkan bahwa komponen *housing turbocharge* yang mengalami kegagalan tidak memiliki cacat produksi.

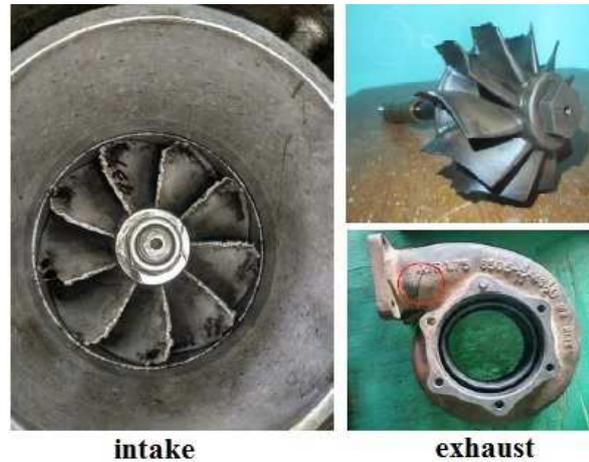
Pengamatan visual komponen *turbocharge* meliputi bagian *intake* maupun *exhaust*, seperti ditunjukkan dalam Gambar 3. Bentuk detail kerusakan bagian *intake turbocharge* ditunjukkan dalam Gambar 4. Terlihat bahwa pada bagian *blade compressor* baik tampak atas (a), maupun tampak samping (b) terdapat retakan-

Gambar 3. Komponen *turbocharge* sisi *intake* dan *exhaust*

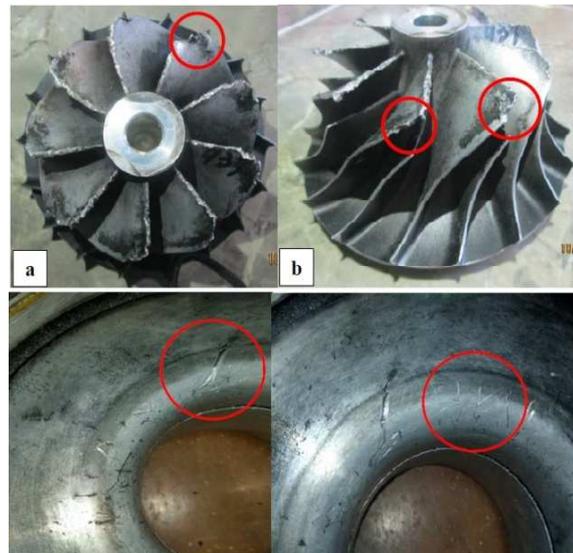
retakan pada bagian sisi depan dan sisi samping. Bagian dalam *housing compressor* juga terdapat goresan tipis dan dalam.

Gambar 4. Bagian *intake turbocharge*

Retakan pada sisi samping *blade* dan goresan bagian dalam *housing compressor* (dekat *blade*) menunjukkan bahwa terjadi benturan antara *blade compressor* dengan *housing*. Benturan dapat terjadi karena jarak *spacing* yang tidak standar. Jarak *spacing* menjadi tidak standar karena terjadi keausan pada *shaft turbocharge*. Terdapat pelumasan pada bagian *shaft* yang berguna untuk mencegah keausan terhadap bagian yang saling bergesekan, pembersih dan pendingin komponen (ASM Handbook, 1992).

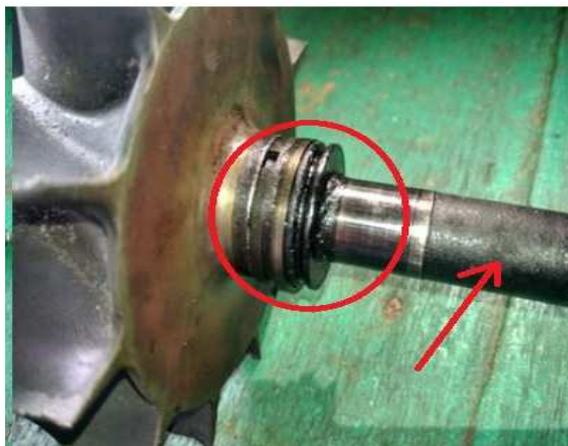
Gambar 5 menunjukkan kondisi *shaft turbocharge*. Terlihat bahwa adanya penghitaman atau deposit (pelekatan kotoran) di bagian *shaft*. Deposit ini dapat terbentuk karena tidak adanya aliran pelumasan. Telah terjadi kebuntuan pada saluran pelumasan *shaft turbocharge*. Tidak adanya pelumasan menyebabkan

laju keausan *shaft* semakin tinggi dan berdampak terhadap besarnya *play rotor*, yang akhirnya menyebabkan jarak *spacing* tidak standar.

Gambar 5. Deposit pada bagian *shaft turbocharge*

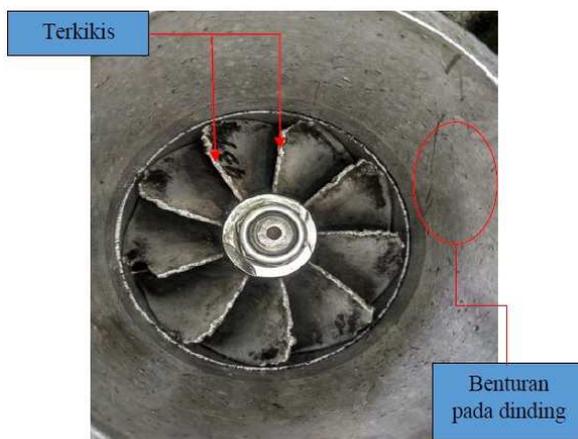
Masih pada pengamatan visual *intake turbocharge* seperti ditunjukkan Gambar 6, terlihat bahwa sisi depan *blade compressor* juga terdapat retakan yang lepas. Selain itu, bagian dalam *housing compressor* (depan *blade*) terlihat adanya bekas benturan-benturan yang lepas. Hal ini menunjukkan aliran udara yang masuk mengandung partikel keras (asing). Partikel keras tersebut ikut membentur bagian dalam *intake turbocharge*. Akibat benturan partikel keras tersebut menyebabkan terjadinya goresan/pengikisan bagian dalam *intake turbocharge*. Fenomena pengikisan ini dikenal dengan keausan erosi atau *solid particle erosion* (SPE) (ASM Handbook, 1992).

Gambar 6. Adanya bekas benturan partikel keras

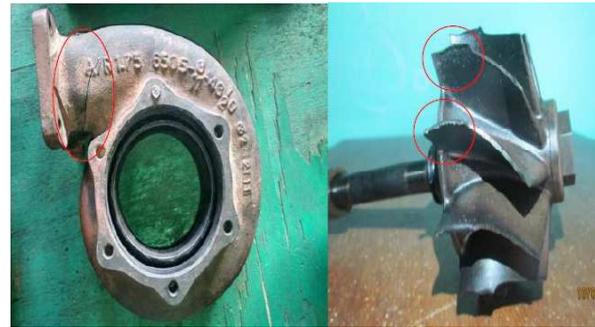
Pengamatan detail bagian *exhaust* ditunjukkan dalam Gambar 7. Terlihat bahwa terdapat retakan pada *housing turbine*, dan *blade turbine* mengalami tekukan. Retakan *housing turbine* dan tekukan *blade turbine* disebabkan adanya kenaikan temperatur di atas standar. Pembahasan retakan *housing turbine* akan dijelaskan dalam pengamatan struktur mikro.

Gambar 7. Bagian *exhaust turbocharge*

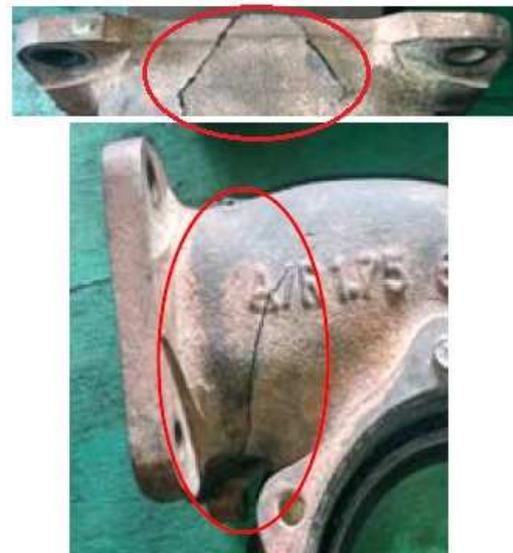
Selain itu, berdasarkan Gambar 8 bahwa rambatan retak yang terjadi pada *housing turbine* adalah retak *intergranular*. Retak *intergranular* ditandai dengan adanya pembelokan rambatan retak (Faulkner, 2004).

Gambar 8. Retakan *housing turbine*

Retakan *intergranular* dapat disebabkan adanya kombinasi akibat lingkungan kerja, diantaranya akibat oksidasi yang berdampak terjadi perubahan atau penurunan kekuatan batas butir (ASM Handbook, 2002). Adanya oksidasi pada butir atom logam disebabkan temperatur tinggi di atas standar, yang dijelaskan pada pengamatan struktur mikro.

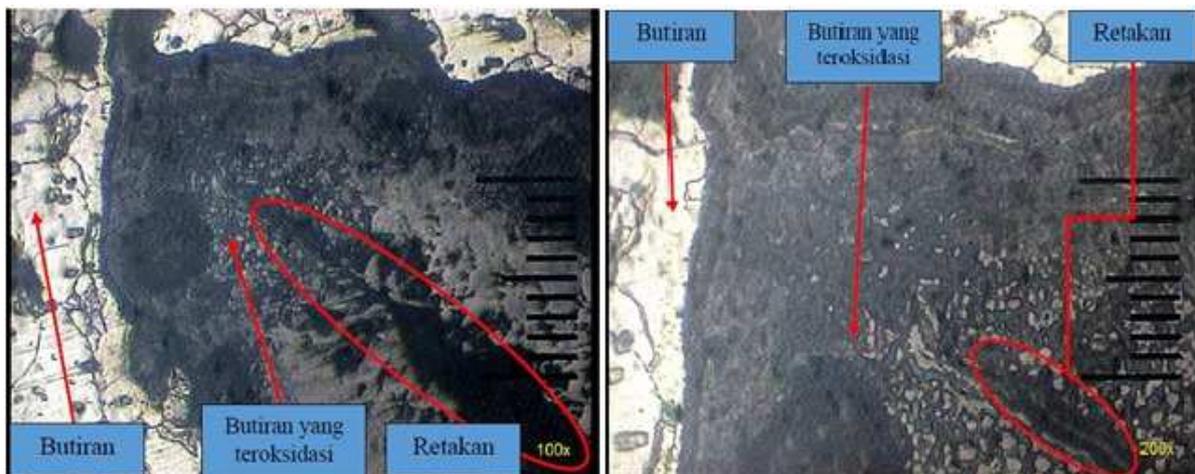
Pengamatan struktur mikro dilakukan pada area sekitar retakan *housing turbine*. Hasil pengamatan struktur mikro di sepanjang retakan ditunjukkan dalam Gambar 9. Sepanjang retakan terdapat bagian yang berwarna keabu-abuan (gelap). Bagian berwarna keabu-abuan ini menunjukkan adanya oksidasi di sepanjang retakan benda. Pola retak oksidasi terdapat warna keabu-abuan (gelap), seperti ditunjukkan dalam Gambar 10 (ASM Handbook, 2002).

Retak oksidasi disebabkan karena adanya pengaruh temperatur tinggi pada komponen, diatas kemampuan bahan komponen, dan disekitar komponen tersebut mengandung gas oksigen. Temperatur yang terjadi berkisar diatas 700 °C (1290 °F) dengan kombinasi adanya interval waktu (ASM Handbook, 1987a). Panas yang berlebih menyebabkan terjadinya pelemahan atau penurunan ikatan atom logam (butiran). Dengan lemahnya ikatan butiran, dan di sekeliling komponen terdapat oksigen maka atom-atom oksigen dengan mudah terserap pada permukaan logam (ASM Handbook, 1987b). Dengan semakin penetrasinya atom-atom oksigen tersebut, menyebabkan terputusnya ikatan butiran. Kekuatan ikatan butiran menjadi lebih rapuh dan saat mengalami pembebanan (getaran) dapat dengan mudah mengalami retakan. Terserapnya atom oksigen ke dalam ikatan butiran komponen yang pada akhirnya menyebabkan pelemahan butiran, sehingga dapat juga dikatakan bahwa butiran mengalami korosi (tersisipi atom oksigen) temperatur tinggi.

Gambar 9. Hasil pengamatan struktur mikro di sepanjang retakan *housing turbine*

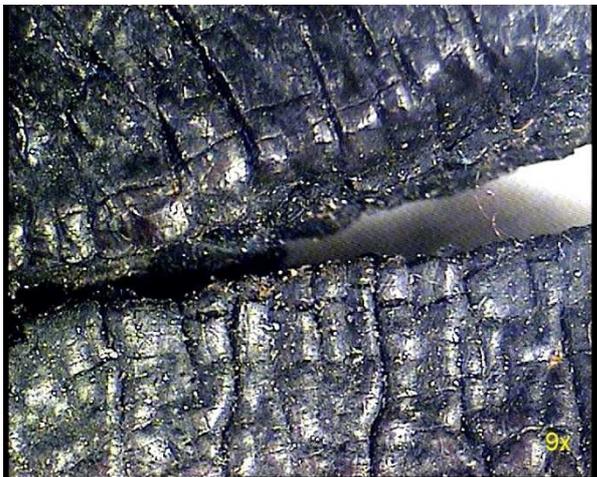
Pengamatan makro dilakukan pada retakan *housing turbine*. Gambar 11 merupakan hasil pengamatan makro di area sepanjang retakan *housing turbine*. Pada permukaan luar *housing turbine* terdapat pola *crazed*. Pola *crazed* pada permukaan luar menunjukkan bahwa rambatan retak terjadi akibat adanya *high-cycle thermal fatigue* (ASM Handbook, 2002). Pola *crazed* ini terbentuk karena permukaan luar mengalami pendinginan akibat udara luar, sedangkan permukaan bagian dalam tidak. Panas permukaan luar diserap udara luar dan menguap, sehingga temperatur permukaan luar kembali normal dan tegangan permukaan hilang. Proses ini terus berulang-ulang (siklus), sehingga permukaan luar mengalami kontraksi berupa *biaxial tensile stresses*.

Hal ini juga bersesuaian dengan pola rambatan retak yang berupa retakan *intergranular*. *Thermal fatigue* dapat menyebabkan terjadinya retakan *intergranular*. Pengaruh kombinasi lingkungan kerja yakni adanya kenaikan temperatur kerja di atas standar menyebabkan ikatan butiran mengalami pelemahan akibat tersisipi atom oksigen (ASM Handbook, 2002).

Gambar 11. Pola *crazed* pada permukaan luar *housing turbine*
