# Perilaku Konstruksi Jembatan Hutan Wisata Kawasan Konservasi Hutan Mangrove Bekantan Kota Tarakan Tahun 2021

Penelitian ini dilakukan untuk mengetahui keadaan konstruksi jembatan Kawasan Konservasi Hutan Mangrove Bekantan (KKMB) Kota Tarakan dari pengaruh respon spektra gempa tahun 2021. Metode analisis menggunakan bantuan pemodelan software FEA yang dibuat pada 3 tahun kejadian, yaitu tahun 2009, 2021, dan 2030. Beberapa perubahan sifat material juga masuk dalam tahap pemodelan, seperti pertambahan nilai kuat tekan beton, perubahan dimensi tulangan besi, dan kejadian ekspansi beton akibat adanya fenomena korosi. Hasil dari analisis menunjukkan bahwa pada tahun 2030 kemungkinan akan terjadinya kegagalan elemen konstruksi jembatan pada kondisi Kuat I adalah sebesar 2,19% dengan tingkat kerusakan 100% pada pilar-pilar jembatan. Sedangkan pada kondisi getaran gempa maksimum yang dimodelkan, diperkirakan akan terjadi kegagalan dari elemen konstruksi sebesar 6,94% dengan tingkat kerusakan 100% pada pilar dan beberapa balok-balok jembatan. Saat ini, kondisi jembatan masih masuk dalam kategori aman berdasarkan pertimbangan struktur pada kondisi pembebanan tetap. Apabila pengaruh spektr

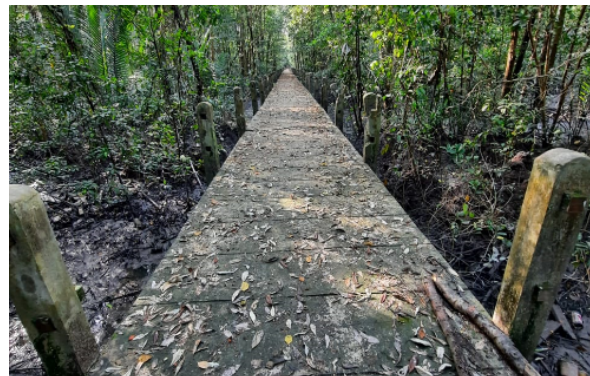
Saat ini, kondisi jembatan KKMB ini sangat berbeda dengan yang ditampilkan pada Gambar 2. Walaupun struktur utama dari jembatan masih berdiri kokoh, namun secara keamanan dan estetika jembatan ini sangat memprihatinkan. Saat ini *ralling* jembatan yang terbuat dari kayu ulin, disepanjang jembatan telah habis dijarah oleh pihak-pihak yang tidak bertanggung jawab. Selain itu, vegetasi mangrove di sisi jembatan yang telah tumbuh besar, mengakibatkan lantai jembatan dipenuhi dengan dedaunan kering, terlebih lagi kurangnya perhatian petugas dalam menjaga kebersihan jembatan. Hal ini perlu mendapatkan

perhatian khusus pengelola untuk menangani pengaruh sosial yang berdampak negatif pada jembatan KKMB Kota Tarakan. Kondisi material konstruksi dari jembatan juga sangat memprihatinkan, terlihat dengan jelas banyak terjadi retakan pada beton dan korosi pada tulangan-tulangan beton yang digunakan. Adapun kondisi terkini dari jembatan KKMB ditunjukkan pada Gambar 3.

**Gambar 3** Dokumentasi Kondisi Jembatan KKMB tahun  
2021

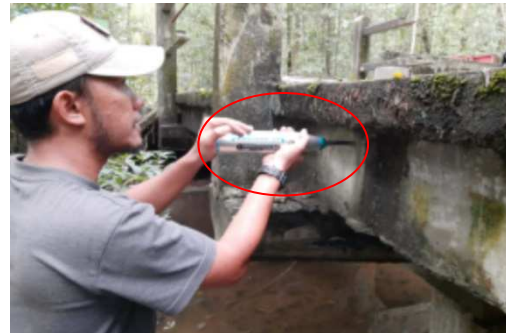
Pengukuran mutu beton aktual dilakukan dengan menggunakan alat *Ribbon Hammer Test* pada beberapa sampel disetiap bagian konstruksi jembatan (pilar, balok & pelat) (Gambar 4). Setiap bagian konstruksi diambil sebanyak 54 titik sampel, sehingga total keseluruhan sampel adalah 162 titik sampel. Data yang didapatkan kemudian dirata-ratakan untuk kemudian dihitung nilai mutu beton yang dihasilkan. Output yang dikeluarkan dari alat adalah nilai  $f_{ck}$  (mutu beton karakteristik), sehingga perlu untuk dilakukan konversi ke  $f'_c$ . Berikut ini ditunjukkan dokumentasi dalam pengambilan data sampel mutu aktual beton.

**Gambar 4** Dokumentasi Pengambilan Data Mutu Beton Aktual

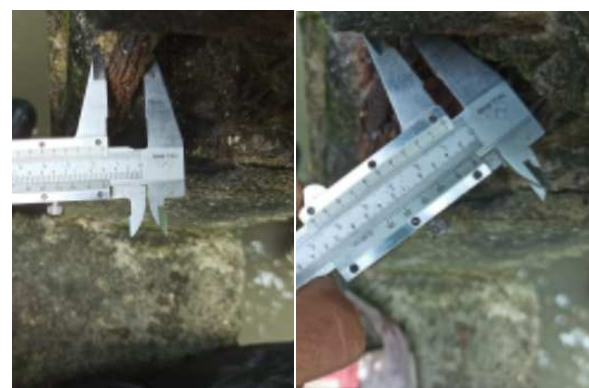
Selain mutu beton, pengambilan data lain yang dilakukan adalah melakukan pengukuran terhadap diameter tulangan beton yang memungkinkan mengalami korosi. Pengukuran dilakukan sebanyak 2 kali, yaitu pada kondisi tulangan yang memiliki lapisan karat, dan pada kondisi tulangan dimana karat telah dihilangkan. Pengukuran ini dilakukan hanya pada 7 sampel yang diambil secara acak, dan kemudian ditentukan pengurangan luasan tulangan per tahun dengan metode statistik. Dokumentasi dari pengukuran tulangan besi terlihat pada Gambar 5.

**Gambar 5** Dokumentasi Pengambilan Pengukuran Perubahan Diameter Tulangan Beton

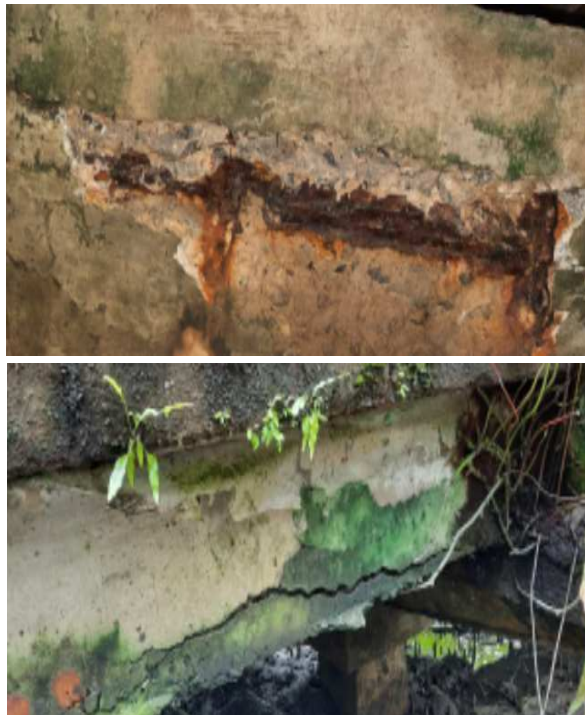
Hal lain yang perlu menjadi perhatian serius adalah kondisi beberapa bagian komponen konstruksi jembatan yang mengalami ekspansi atau keretakan akibat penambahan volume besi akibat korosi. Seperti yang ditunjukkan pada Gambar 10.

**Gambar 10** Bentuk Ekspansi Beton akibat Korosi Tulangan

Tulangan pada konstruksi jembatan ini telah memasuki tahap Propagasi korosi (*corrosion propagation*). Menurut Darmawan, dkk (2020) pada tahap ini akan terjadi penurunan kapasitas penampang struktur beton bertulang. Secara skematis seperti yang ditunjukkan pada Gambar 11.

Oleh sebab itu, untuk menghindari kegagalan total pada konstruksi jembatan, baik pada kondisi kombinasi pembebanan tetap maksimum, maupun pada kondisi getaran akibat pengaruh gempa. Maka, sebaiknya segera dilakukan rehabilitasi maupun revitalisasi pada bagian-bagian konstruksi jembatan KKMB yang berpotensi akan memberikan dampak kerusakan, yaitu pada bagian-bagian pilar, balok melintang dan memanjang yang telah mengalami keretakan signifikan.

2. Pengelola jembatan Kawasan Konservasi Mangrove dan Bekantan, sebaiknya segera melakukan Rehabilitasi maupun Revitalisasi terhadap beberapa kerusakan yang telah terjadi di beberapa komponen konstruksi jembatan.
3. Perlunya analisis atau kajian lebih lanjut terhadap komponen konstruksi jembatan yang tidak ditinjau dalam artikel ini, yaitu Struktur pelat dan Struktur Pondasi.
