# Analisa Stabilitas Perkuatan Tebing Sungai Pada Hulu Sungai Amandit

## Hasil Kerja

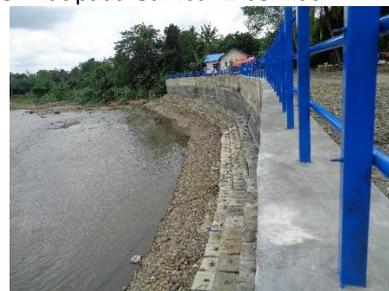
Kondisi sungai amandit setelah pelaksanaan pembangunan pengendalian erosi dan proteksi sungai. Seperti terlihat pada Gambar 2 berikut.

Gambar 2. Kondisi Sungai Amandit Setelah Pelaksanaan Pembangunan Pengendalian Erosi dan Proteksi Sungai

Dalam pelaksanaan pekerjaan pembangunan pengendalian erosi dan proteksi sungai amandit di kabupaten Hulu Sungai Selatan, untuk proteksi sungai dilakukan dengan perkuatan tebing yaitu pembuatan dinding penahan. Konstruksi perkuatan tebing menggunakan dinding penahan beton dengan counterfort setebal 20 cm tiap jarak 3 m.

Selain pekerjaan dinding penahan tanah pada pekerjaan pembangunan pengendalian erosi dan proteksi sungai amandit di kabupaten Hulu Sungai Selatan terdapat juga pekerjaan kubus beton dengan ukuran 70 x 70 x 70 cm sebagai pelindung kaki dinding penahan untuk mengurangi arus sungai yang bisa menyebabkan kerusakan tebing pada tikungan sungai amandit.
