Petunjuk Dasar Pemeriksaan Bangunan Existing Metode Non-Destructive Test: Studi Kasus Bangunan Industrial Struktur Baja

Usman Wijaya

Wijaya, U (2019) Petunjuk Dasar Pemeriksaan Bangunan Existing Metode Non-Destructive Test: Studi Kasus Bangunan Industrial Struktur Baja. *Buletin Profesi Insinyur* 2(2) 063-068

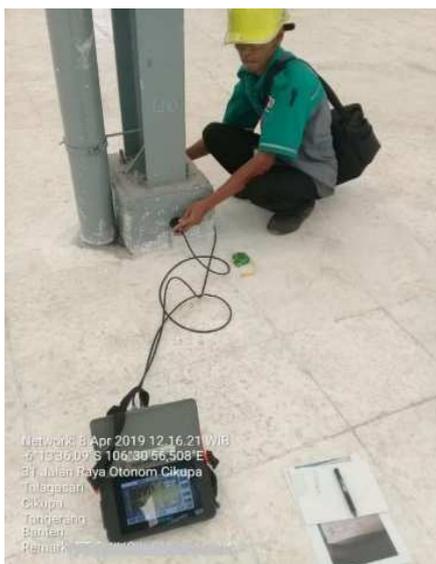
Gambar 1. Pekerjaan UPV test

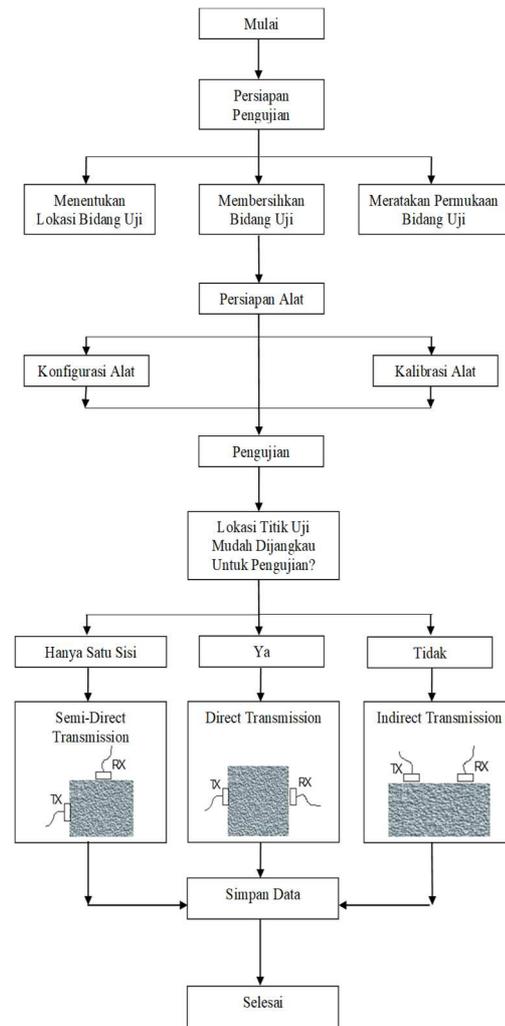
Direct transmission, semi-direct transmission dan indirect transmission adalah tiga metode pengujian ultrasonic pulse velocity seperti terlihat pada Gambar 2. Metode direct transmission direkomendasikan untuk dilakukan dalam mengambil data karena dapat mengambil data dengan keandalan yang baik. Tetapi metode ini sering terkendala dengan praktek dilapangan. Jika untuk melakukan direct transmission tidak memungkinkan kan untuk dilakukan maka bisa digunakan metode lainnya seperti semi-direct transmission dan indirect transmission. Metode indirect transmission memiliki hasil yang kurang andal sehingga dalam pembacaanya perlu untuk diberikan koefisien reduksi. Dalam setiap pengujian permukaan area yang ingin diuji dioleskan gel ultrasonic terlebih dahulu. Tipe dan ukuran aggregate, usia beton, kelembaban udara pada proses perawatan dapat memberikan pengaruh pada proses pengujian UPV (Sbartai dkk, 2012).

Gambar 2. Alur Kerja UPV Test

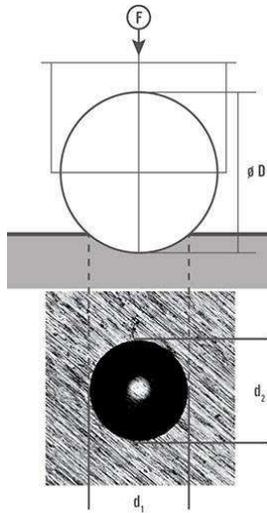
Bola besi berdiameter 10 mm, 5 mm, 2.5 mm dan 1 mm digunakan sebagai indenter pada metode ini sesuai dengan standar internasional yang berlaku. Bola besi tersebut kemudian diberikan gaya tekan 1 – 3000 kgf yang kemudian dibagi dengan luas permukaan indentasi residu pada specimen tersebut untuk mendapatkan hasil test. Terori yang digunakan dalam menghitung luas permukaan indentasi bola residu yaitu dengan rata rata dari kedua diagonal yang tegak lurus (d₁ dan d₂) (Gambar 3).

Gambar 3. Brinell Hardness Test

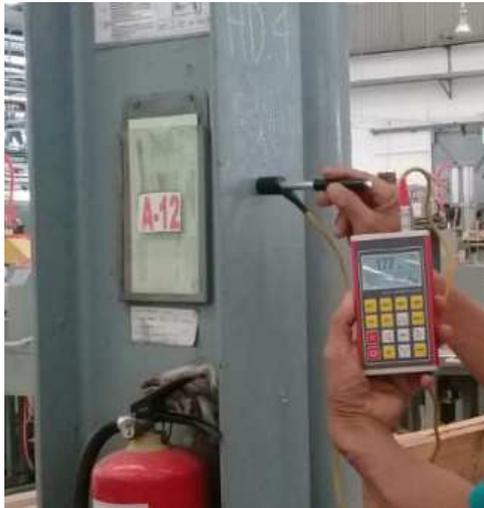
Nilai rata rata terhadap diameter indentasi ditampilkan dengan nilai d yang pada prakteknya perhitungan tersebut tidak digunakan pada setiap pengujian. Nilai dari pengujian Brinell Harness dapat didapatkan melalui software yang telah deprogram khusus ataupun dibaca melalui tabel yang sudah tersedia. . Pengujian Brinell Hardness Test terlihat pada Gambar 4.

Gambar 4. Pengujian Brinell Hardness Test (Sumber: dok. PT Deltakoni)

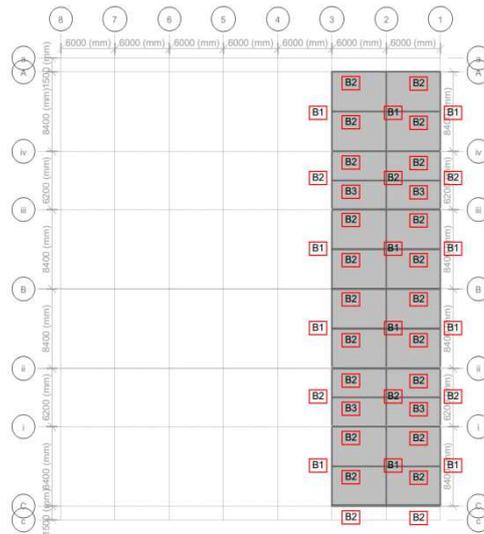
Bangunan yang diperiksa adalah bangunan existing yang telah dibangun sejak 1990, didesain berdasarkan peraturan desain yang berlaku saat itu. Karena bangunan sudah berumur lebih dari 25 tahun dan sudah berkali-kali mengalami pergantian peraturan, maka bangunan ini diperiksa ulang dengan peraturan yang terbaru. Layout denah lantai dasar, mezzanine, potongan portal bangunan terlihat pada Gambar 5-8.

Gambar 5. Denah Struktur

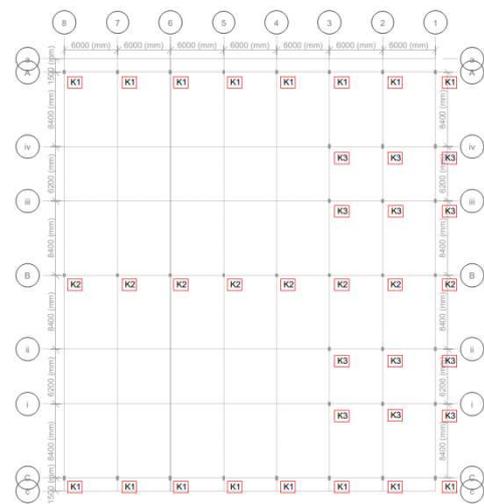
Gambar 6. Denah Lantai Mezzanine

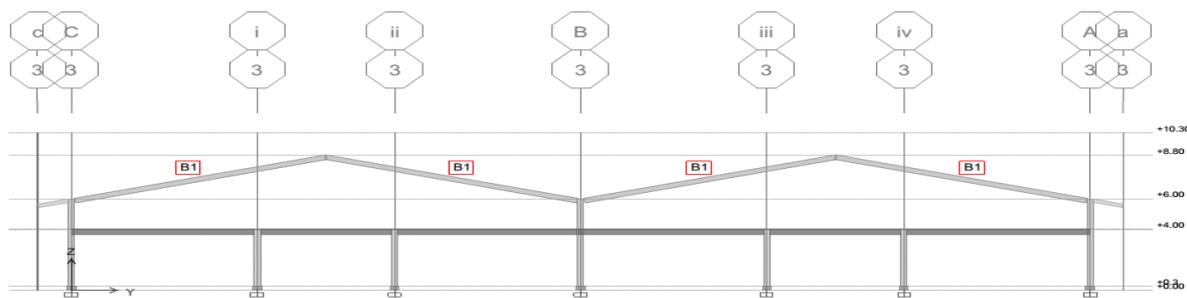
Pengumpulan data lapangan aktual terpasang dilakukan sebelum analisis perhitungan dimulai. Pertama-tama mempelajari sistem struktur yang terpasang dan melakukan pekerjaan penggambaran ulang struktur dengan cara investigasi visual dan mendata dan mengukur profil yang terpasang dilapangan dan kemudian membuat layout memverifikasi layout dari gambar as-built. Profil baja kemudian di ukur menggunakan meteran digital untuk memperoleh dimensi aktual untuk kemudian ditampilkan pada seperti Gambar 5 sampai dengan Gambar 8. Hasil pengumpulan data dapat dilihat pada Tabel 1.

Gambar 7. Potongan Struktur As 1-3

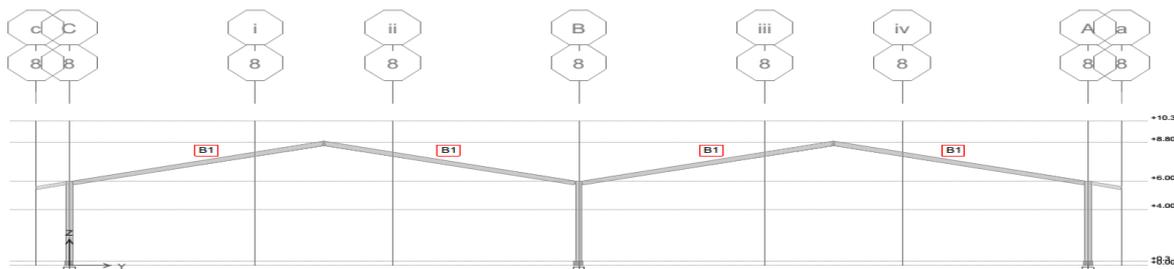
Gambar 8. Potongan Struktur As 4-8
