Penilaian Cepat Bangunan Sekolah Pasca Gempa Bumi Palu

**As'at Pujiyanto, Restu Faizah,
Fanny Monika, Hakas Prayuda**

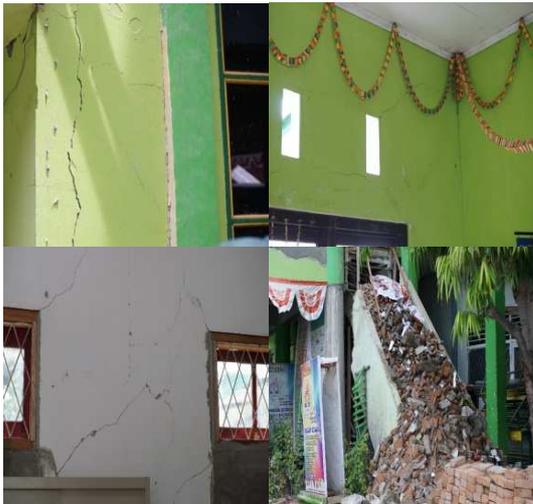
Gambar 1. Kerusakan yang disebabkan oleh gempa bumi

Evaluasi atau penilaian dilakukan secara bertahap di setiap lantai. Gambar 1 menunjukkan beberapa kerusakan akibat gempa. Kebanyakan kerusakan terjadi pada dinding, terutama dinding yang memiliki pintu atau jendela. Itu karena kurangnya ikatan atau koneksi antara dinding. Gambar 1 menunjukkan bahwa dinding memiliki celah diagonal yang mengarah ke dinding yang tidak memiliki ikatan, sehingga melemahkan bagian dinding ini.

Penilaian komponen vertikal ini difokuskan pada kolom, dinding, sambungan balok-kolom, hingga hubungan antara dinding dan balok atau kolom. Sebagian besar kondisi kerusakan ringan terjadi pada dinding dengan kondisi retak kurang dari 5 mm. Selain itu, kondisi beberapa bangunan

yang cukup tua dan kurang perawatan adalah penyebab retakan yang lebih besar.

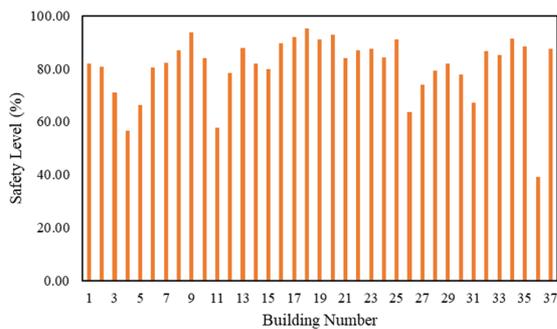
Gambar 2. Tingkat keamanan komponen vertical

Gambar 2 menunjukkan tingkat keamanan setiap bangunan yang dinilai dari komponen vertikal. Dalam komponen ini, ada beberapa bangunan yang rusak berat, bangunan rusak ringan dan tidak ada yang rusak. Berdasarkan gambar 2 tersebut menunjukkan 62% bangunan tidak mengalami kerusakan atau hampir tidak ada kerusakan sama sekali, 30% bangunan mengalami rusak ringan, 5% menderita kerusakan sedang, dan 3% mengalami kerusakan cukup berat.

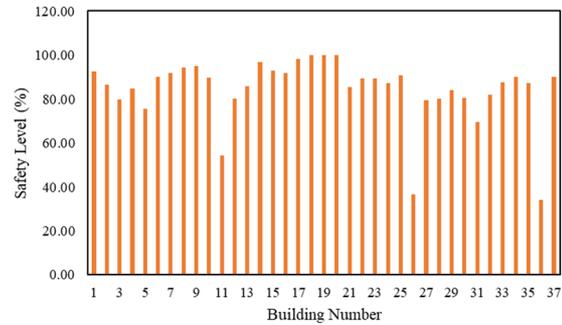
Gambar 3. Tingkat keamanan komponen horisontal

Penilaian komponen horisontal dapat dilihat pada Gambar 3 yang menunjukkan tingkat kerusakan yang tidak jauh berbeda dari penilaian komponen vertikal. Penilaian komponen horisontal ini difokuskan pada kondisi balok, struktur atap, dan pelat. Gambar 3 menunjukkan bahwa 73% bangunan mengalami sedikit kerusakan atau hampir tidak ada kerusakan sama sekali, 19% mengalami kerusakan ringan, 5% mengalami kerusakan sedang, dan 3% mengalami kerusakan berat. Sebagian besar kerusakan terjadi di atap. Banyak bangunan sekolah menggunakan struktur atap yang cukup tua, dan sambungan langit-langitnya tidak cukup baik sehingga beberapa langit-langit runtuh. Sementara itu, dalam penilaian pondasi (Gambar 4), 97% bangunan tidak mengalami kerusakan pada fondasinya, dan 3% mengalami kerusakan yang cukup berat. Dapat dilihat secara visual bahwa tanah di dalam bangunan telah berubah, sehingga dikhawatirkan dapat merusak kondisi bangunan. Ada banyak kendala dalam proses penilaian fondasi ini, karena sangat sulit untuk melakukan penilaian visual dengan benar. Jadi penilaian hanya dilakukan

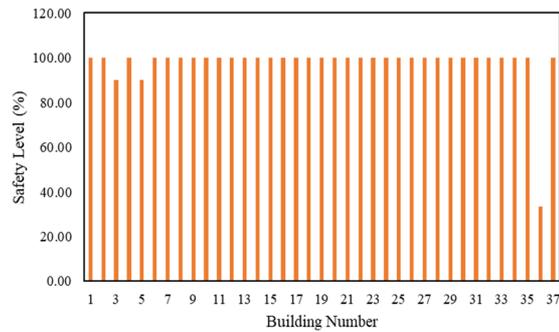
Gambar 4. Tingkat keamanan komponen fondasi

berdasarkan kondisi tanah dan beberapa perubahan yang sangat jelas dari bangunan di sekitar fondasi.

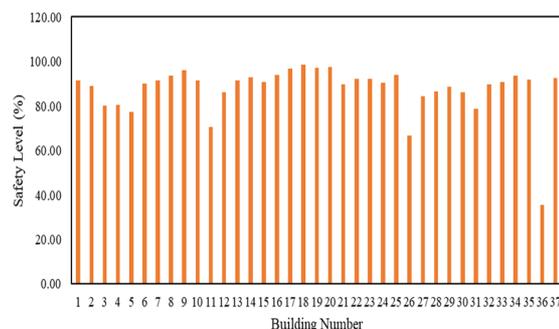
Gambar 5. Tingkat keamanan gedung sekolah

Gambar 5 menunjukkan penilaian keseluruhan bangunan, sedangkan Gambar 6 (b) adalah hasil akhir dari kondisi bangunan yang telah dinilai.

Gambar menunjukkan bahwa 81% bangunan mengalami sedikit kerusakan atau hanya perlu membersihkan sisa-sisa material. Sementara itu, 13% bangunan mengalami sedikit kerusakan dengan kondisi dinding retak cenderung kurang dari 2 mm dan tidak mengalami kerusakan berat pada komponen strukturnya. Kerusakan sedang adalah 3%, dan kerusakan berat adalah 3%, bangunan-bangunan itu perlu diperbaiki dan tidak aman untuk digunakan sebelum mengganti beberapa komponen dan melakukan analisis struktur yang benar.

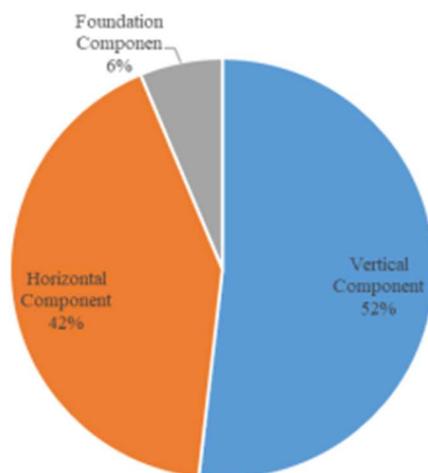
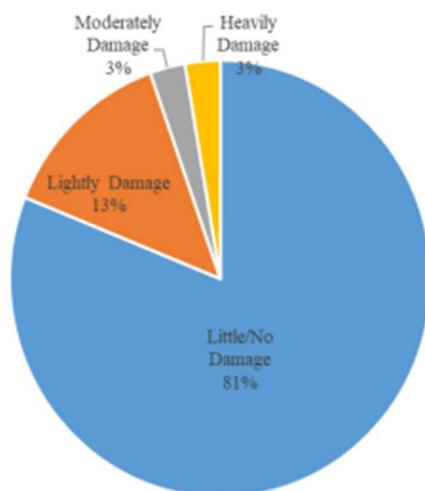
Gambar 6. (a) Persentase komponen yang rusak
(b) Persentase kerusakan

Gambar 6 (a) menunjukkan bahwa 52% dari kerusakan adalah komponen vertikal, sementara 42% dari itu adalah

komponen horizontal. Ini menunjukkan bahwa kedua komponen ini secara signifikan mempengaruhi tingkat kerusakan bangunan jika penilaian dilakukan secara visual. Sementara itu, komponen fondasi hanya 6%. Setelah penilaian selesai, setiap bangunan diberi tanda layak atau tidak layak untuk ditempel. Dengan demikian, agar masyarakat sekolah dapat memanfaatkan area secara efisien. Satu gedung sekolah dari 37 mengalami kerusakan parah dari semua komponen, sehingga bangunan ini direkomendasikan untuk dibangun kembali.

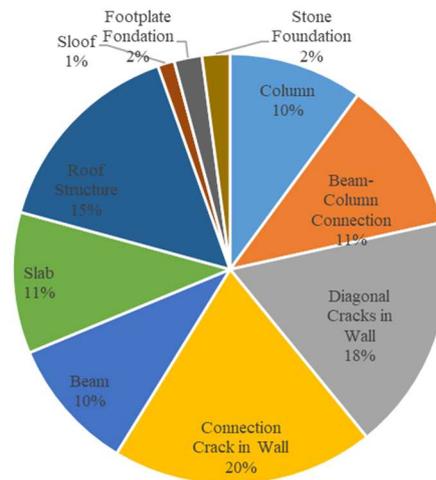
Gambar 7. Persentase komponen bangunan yang rusak

Gambar 7 menunjukkan persentase komponen bangunan yang rusak. Studi ini menemukan bahwa hubungan antara dinding dan kolom atau balok adalah kerusakan paling besar yaitu sebesar 20 %, sedangkan dinding yang retak secara diagonal sebesar 18 %. Kerusakan yang terjadi pada struktur seperti pelat, balok, kolom, dan sambungan pada balok dan kolom masing-masing berkisar 10-11 %. Sementara itu, kerusakan pada struktur atap sebesar 15 % dan pada fondasi dan sloof kerusakan berkisar antara 1-2 %. Dengan demikian, dapat disimpulkan bahwa dinding merupakan

komponen yang paling rusak, sehingga perlu dipertimbangkan prosedur dan perkuatan bangunan yang harus dilakukan selama proses konstruksi.
