Investigasi kerusakan turbocharge pada unit dump truck

Wahyu Anhar¹ Iskandar Zulkarnain Kamal¹
Dhandi Wahyu Wiranata¹

¹ Program Studi Alat Berat, Politeknik Negeri Balikpapan

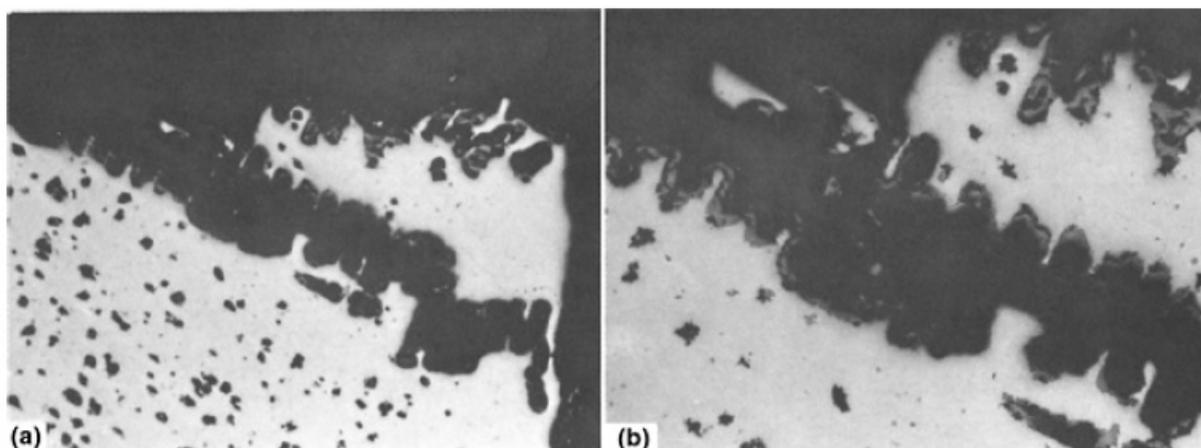
Gambar 10. Retakan akibat oksidasi (a) 30x; (b) 60x (ASM Handbook, 2002)

Hal ini juga bersesuaian dengan pola rambatan retak yang berupa retakan *intergranular*. *Thermal fatigue* dapat menyebabkan terjadinya retakan *intergranular*. Pengaruh kombinasi lingkungan kerja yakni adanya kenaikan temperatur kerja di atas standar menyebabkan ikatan butiran mengalami pelemahan akibat tersisipi atom oksigen (ASM Handbook, 2002).
