# Perilaku Konstruksi Jembatan Hutan Wisata Kawasan Konservasi Hutan Mangrove Bekantan Kota Tarakan Tahun 2021

Penelitian ini dilakukan untuk mengetahui keadaan konstruksi jembatan Kawasan Konservasi Hutan Mangrove Bekantan (KKMB) Kota Tarakan dari pengaruh respon spektra gempa tahun 2021. Metode analisis menggunakan bantuan pemodelan software FEA yang dibuat pada 3 tahun kejadian, yaitu tahun 2009, 2021, dan 2030. Beberapa perubahan sifat material juga masuk dalam tahap pemodelan, seperti pertambahan nilai kuat tekan beton, perubahan dimensi tulangan besi, dan kejadian ekspansi beton akibat adanya fenomena korosi. Hasil dari analisis menunjukkan bahwa pada tahun 2030 kemungkinan akan terjadinya kegagalan elemen konstruksi jembatan pada kondisi Kuat I adalah sebesar 2,19% dengan tingkat kerusakan 100% pada pilar-pilar jembatan. Sedangkan pada kondisi getaran gempa maksimum yang dimodelkan, diperkirakan akan terjadi kegagalan dari elemen konstruksi sebesar 6,94% dengan tingkat kerusakan 100% pada pilar dan beberapa balok-balok jembatan. Saat ini, kondisi jembatan masih masuk dalam kategori aman berdasarkan pertimbangan struktur pada kondisi pembebanan tetap. Apabila pengaruh spektr

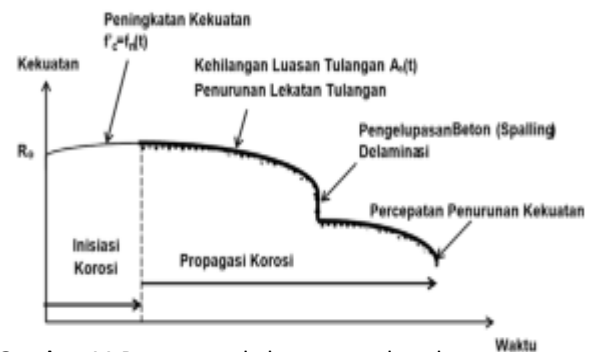
**Gambar 11** Penurunan kekuatan struktur beton bertulang akibat korosi (Darmawan dkk, 2020)

Tulangan pada konstruksi jembatan ini telah memasuki tahap Propagasi korosi (*corrosion propagation*). Menurut Darmawan, dkk (2020) pada tahap ini akan terjadi penurunan kapasitas penampang struktur beton bertulang. Secara skematis seperti yang ditunjukkan pada Gambar 11.

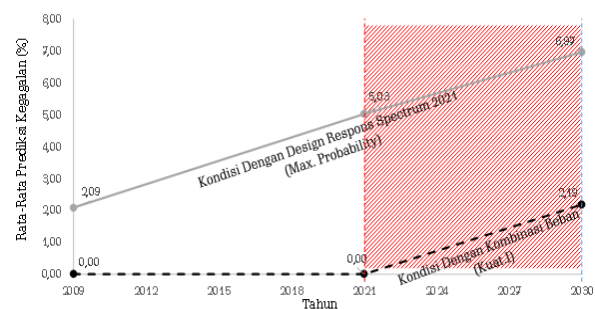
**Gambar 10** Grafik hubungan prediksi kegagalan dengan waktu kejadian

Grafik pada Gambar 10 tersebut menunjukkan hubungan tingkat prediksi kegagalan konstruksi jembatan, dimana pada tahun 2021 pada kondisi pembebanan tetap dan beban hidup yang tinggi tidak terjadi potensi kegagalan pada konstruksi jembatan. Namun struktur beton sudah tidak memenuhi standard perencanaan. Diperkirakan kejadian gempa pada Tahun 2015 yang lalu memberikan kontribusi pengurangan kekuatan dari konstruksi jembatan, hal ini ditunjukkan dari meningkatnya prediksi kegagalan secara linier dari tahun 2009 ke 2021 dengan pemodelan Spektrum 2021. Apabila getaran gempa terjadi kembali dengan tidak melebihi perkiraan spektrum yang dimodelkan, maka antara tahun 2021 sampai dengan tahun 2030 diperkirakan akan terjadi kegagalan konstruksi jembatan antara 5,03 % sampai 6,97 %. Perkiraan tingkat kerusakan pada setiap komponen di Tahun 2030, seperti yang ditunjukkan pada Tabel 6.
